PREGUNTA DO GRUPO MUNICIPAL DE COMPOSTELA ABERTA SOBRE MURO DE PEDRA DA RÚA DA FERVENZA NO BARRIO DE CONXO

CONSORCIO DE
SANTIAGO

Conxo

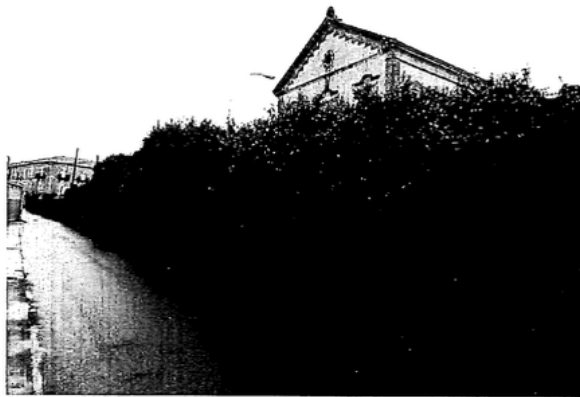
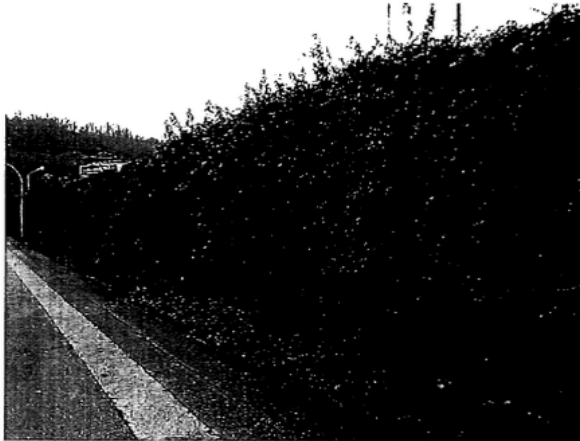
El muro hacia la Rúa da Fervenza está invadido de vegetación, especialmente por su cara exterior, que no permite conocer bien su estado. No obstante, examinado por la cara interior se pueden observar algún abultamiento y alguna grieta. Además algunas zonas parecen no tener protección superior. Debe requerirse a la propiedad la eliminación inmediata de hiedras y resto de plantas superiores para poder proceder a su inspección.

En esta foto se puede observar grieta en muro

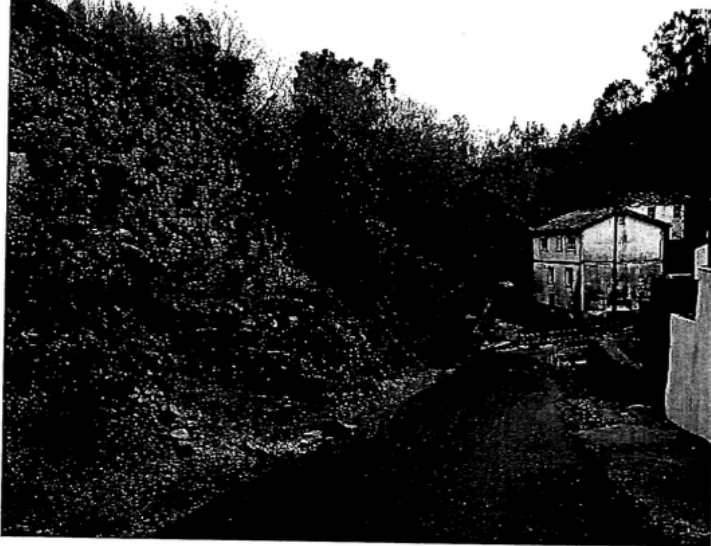
En la bajada al puente sobre el río Sar se aprecia un desprendimiento muy reciente de piedras de la cimentación del muro.
